Schiaparellis Überreste [29. Okt.]

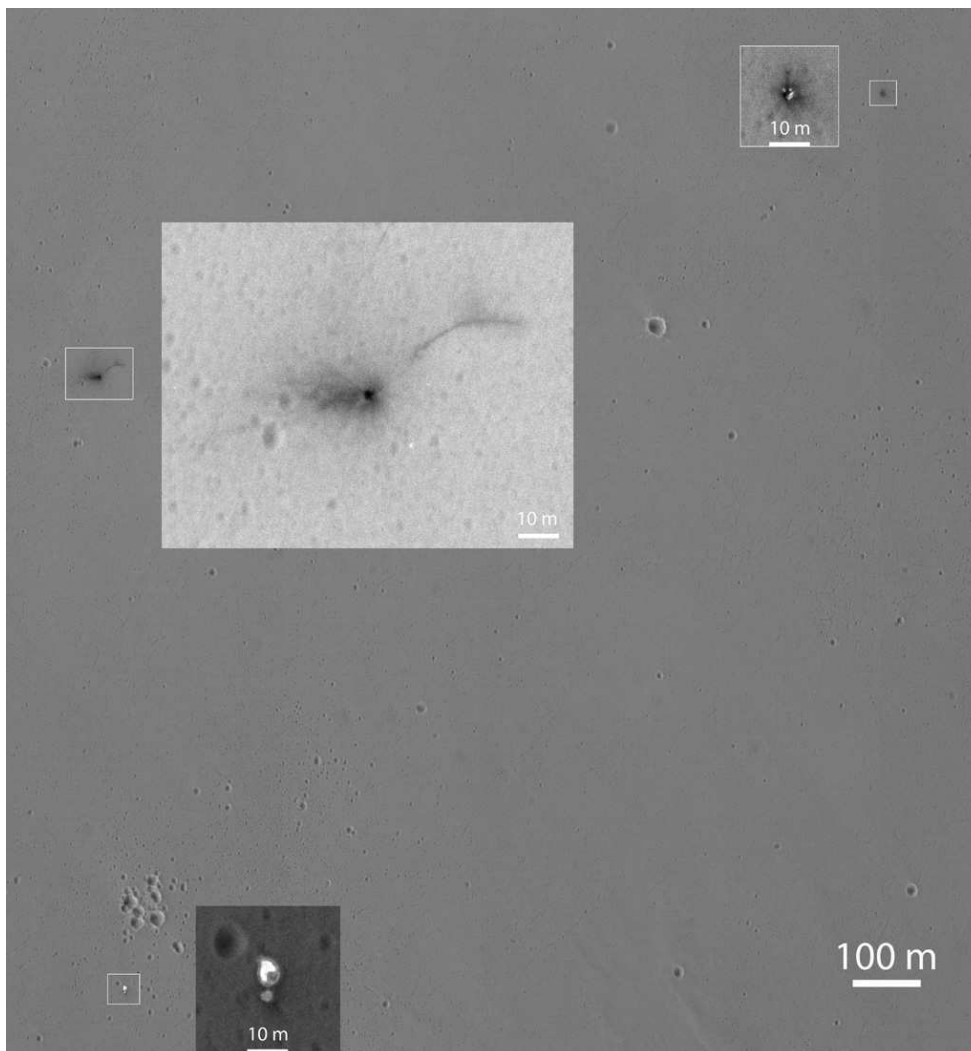
Die **Aufnahmen vom 25. Oktober** zeigen 3 Positionen auf der Marsoberfläche, an denen die Hardware des Landers festen Boden erreicht hat (Abb. 1a). Sämtliche Objekte befinden sich innerhalb eines Durchmessers von 1,5 Kilometern in der Region *Meridiani Planum* [1, 2].

Abb. 1a Aufnahme der Trümmerteile des Marslanders *Schiaparelli* vom 25. Oktober.
Die hochauflösende Kamera *HiRISE* des *Marsorbiters MRO* konnte am 25. Oktober
3 Positionen ausmachen, an denen sich die abgestürzten Teile des Marslanders
Schiaparelli befinden. Das gesamte Gebiet umfasst eine Region von 1,5 Kilometern.

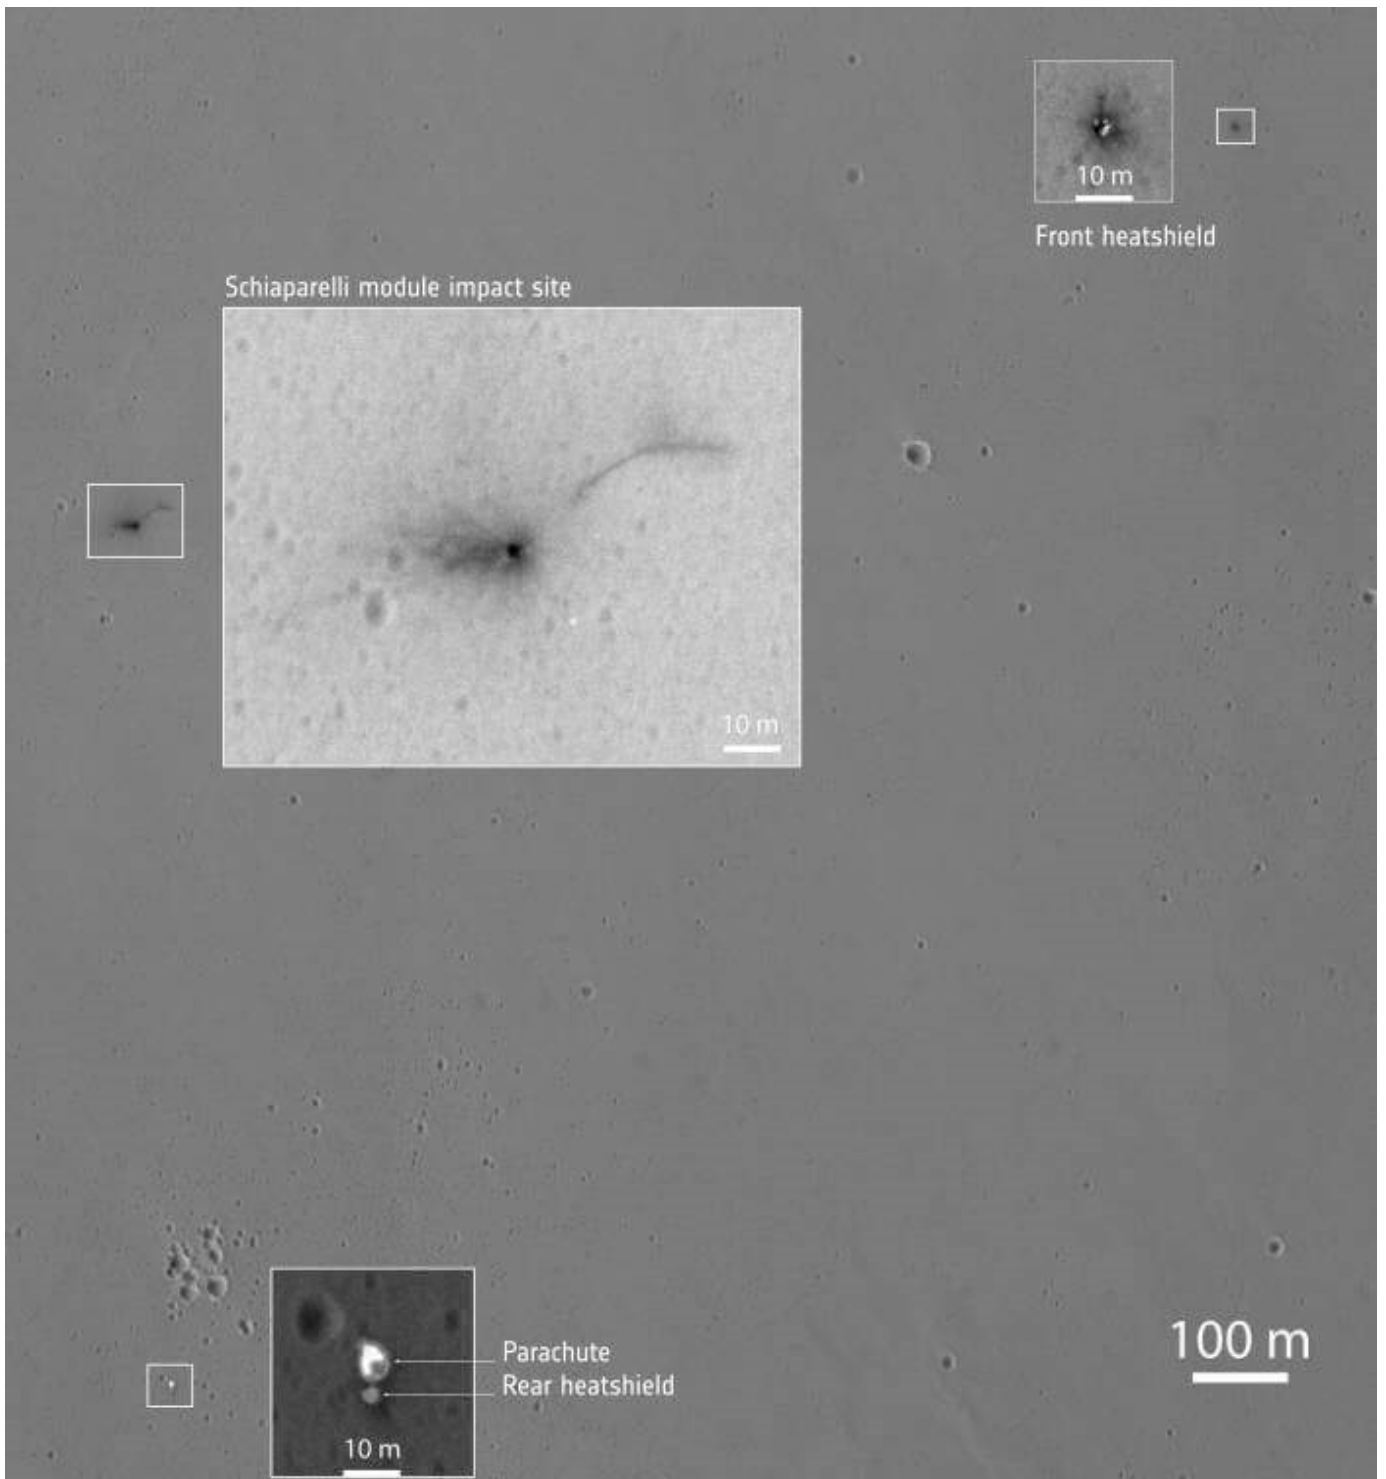
Abb. 1b Aufnahme der Trümmerteile des Marslanders *Schiaparelli* vom 25. Oktober.
Aufnahme mit Bezeichnung der Trümmerteile (siehe Abbildung 1a).
© NASA/JPL-CalTech/Univ. of Arizona

Die **kleine dunkle Struktur** (Abb. 1, oben rechts; Abb. 2, oben links) zeigt einige helle Flächen, die von einer dunklen kreisförmigen Impaktstruktur umgeben sind. Sie entspricht – auch aufgrund ihrer Position auf der Marsoberfläche – höchstwahrscheinlich dem **Hitzeschild des Landers**. Die hellen Flecken könnten Teile des Hitzeschildes darstellen, beispielsweise Isolationsmaterial oder es handelt sich um Reflektionen des Sonnenlichts.

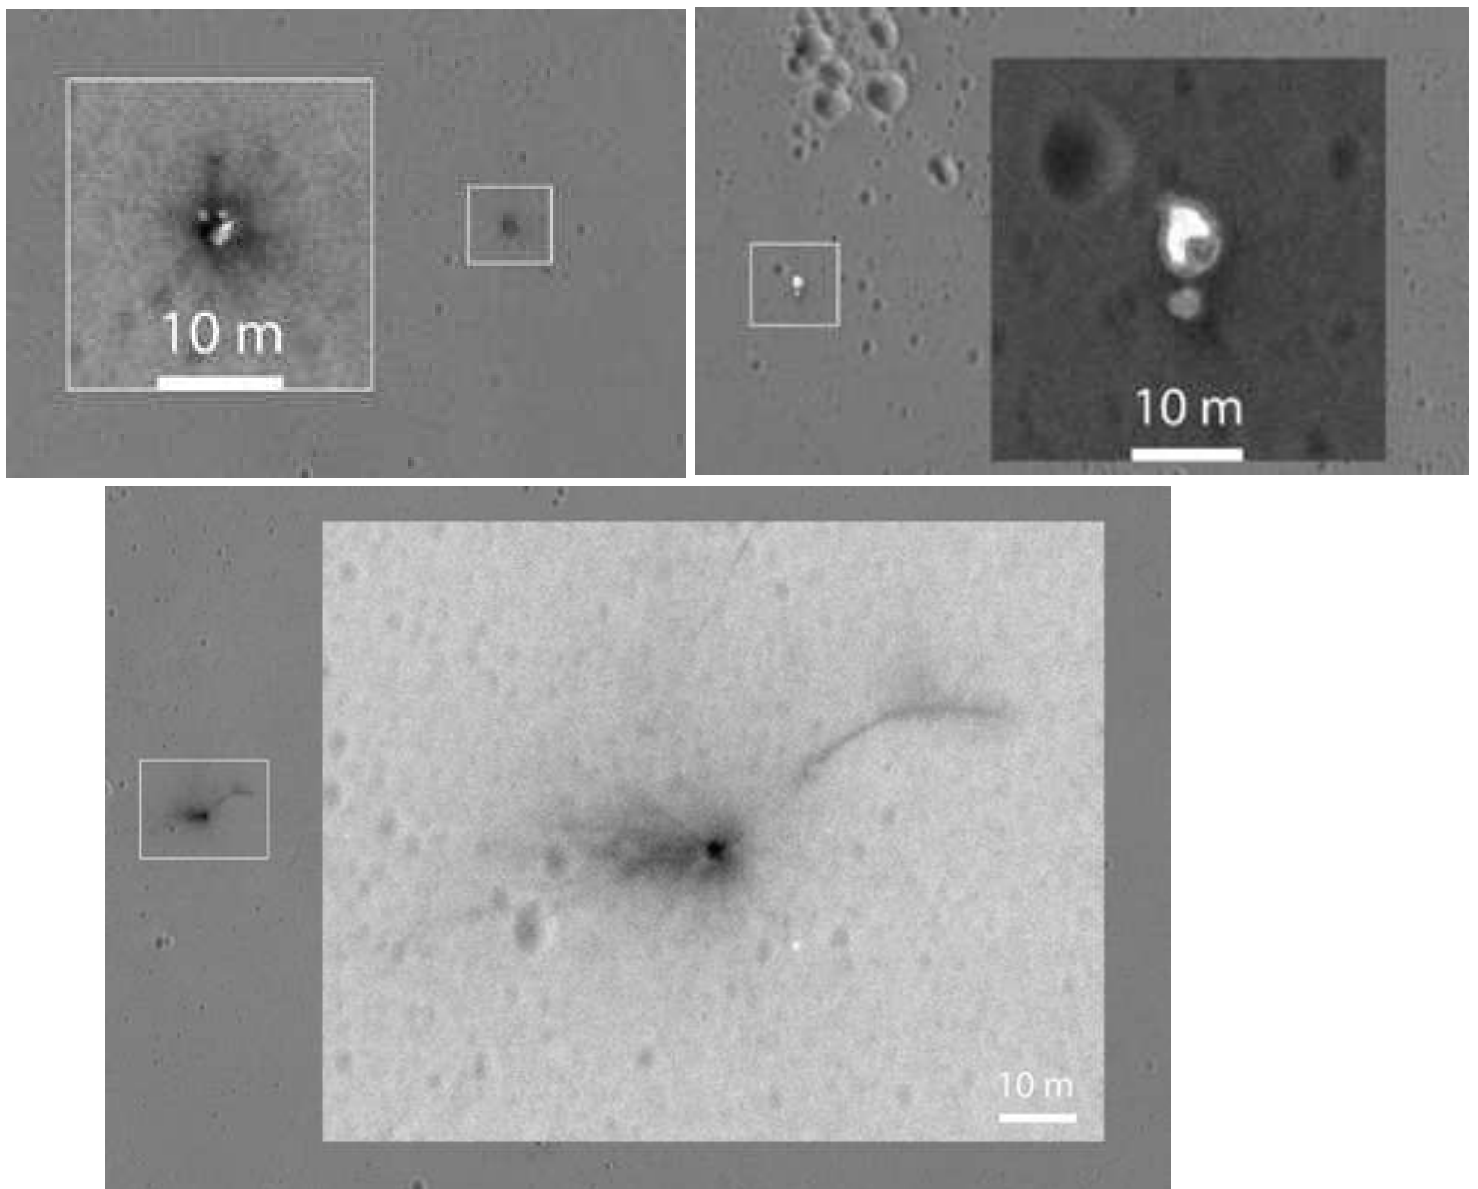
Abb. 2 Vergrößerungen der Trümmerteile des Marslanders *Schiaparelli*. Bei den 3 obigen Aufnahmen handelt es sich um Vergrößerungen der Fundstücke des Marslanders *Schiaparelli*. Der Aufprall der Hardware hat eindeutige Impakte hinterlassen. Bei der Aufnahme oben rechts handelt es sich höchstwahrscheinlich um den Fall- bzw. Bremsschirm des Landers. Der grösste Impact entstand durch den Aufprall des Landers selbst (unten). [Größenangaben in Meter.]

Der **Fall- bzw. Bremsschirm des Landers** ist in den Aufnahmen von MRO als weisser Fleck zu sehen und wesentlich heller als die übrigen Marsoberfläche (Abb. 2, oben rechts). Bei der kleineren dunklen Struktur südlich des Fallschirms handelt es sich höchstwahrscheinlich um die **Rückenschale** (Durchmesser 2,4 Meter).

Die **Übersichtsaufnahme** (Abb. 1) zeigt in der Bildmitte den **Impakt des Landers Schiaparelli** (Abb. 2, unten). Die dunkle, etwa kreisförmige Struktur besitzt einen Durchmesser von 2,4 Metern und entspricht dem Durchmesser eines Kraters, den ein Objekt mit der Masse des Marslanders (rund 300 Kilogramm) und der geschätzten Geschwindigkeit beim Aufprall auf eine trockene (harte) Oberfläche erzeugen würde.

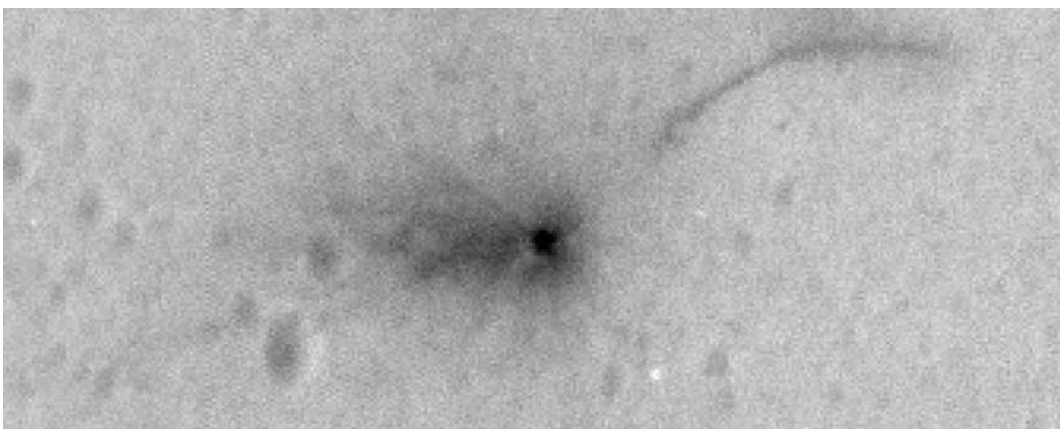
Der Krater des Landers besitzt wahrscheinlich eine **Tiefe** von etwa 50 Zentimetern. Der dunkle Einschlagsimpakt des Landers ist von dunklen radial nach aussen verlaufenden Strukturen umgeben, die wahrscheinlich beim Aufprall auf die Marsoberfläche entstanden. (Abb. 3)

Dagegen können die Verantwortlichen bisher nicht erklären, wie die **dunkle gekrümmte linienartige Struktur** oberhalb (im Nordosten) des Impakts entstand. Bei den kleinen hellen Punkten um den dunklen Impakt des Landers handelt es sich möglicherweise um Bildrauschen oder reale Strukturen, möglicherweise um Fragmente des Landers, der beim Aufprall in seine Teile zerlegt wurde (Abb. 3).

Abb. 3 Vergrößerung der Impaktstruktur des Marslanders Schiaparelli.

Die Aufnahme zeigt eine starke Vergrößerung aus der Übersichtsaufnahme (Abb. 1). Bei dem zentralen dunklen Gebiet handelt es sich höchstwahrscheinlich um den Impakt des Landers. Der Ursprung der kleinen weissen Punkte rund um die Struktur ist bisher
